# 实验室安全督导简报

第 43 期

主办：武汉理工大学实验室与设备管理处

## 一、【案例警示】危险化学品事故案例警示

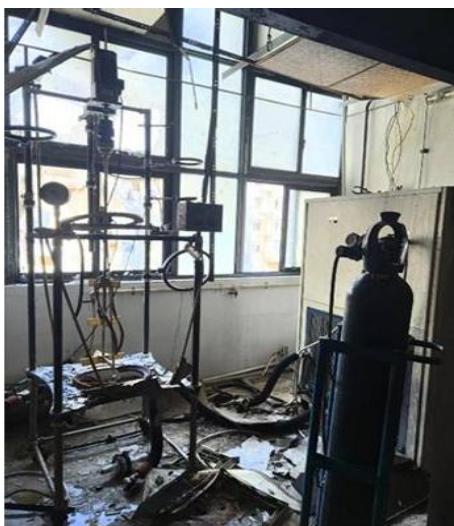
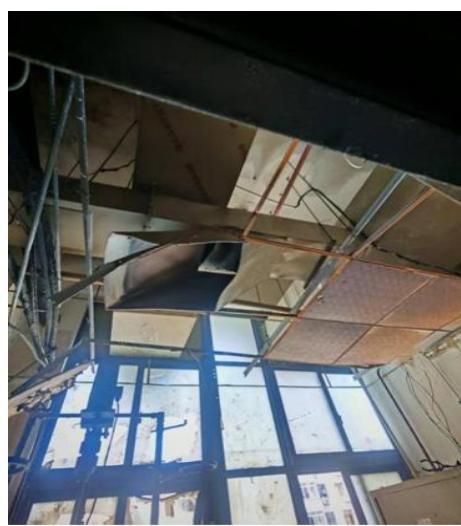
根据上海市浦东新区应急管理局网站发布的关于“上海睿腾医药科技有限公司‘3.24’其他爆炸死亡事故调查报告”的有关内容，2025年3月24日16时55分左右，张江镇法拉第路249号7号楼三层上海睿腾医药科技有限公司（以下简称“睿腾公司”）实验室内，发生一起其他爆炸事故，造成二人死亡、一人重伤、一人轻伤。

睿腾公司在进行制备螺环类药物分子中间体 RB4259 实验时，反应釜内四氢呋喃蒸发产生蒸汽进入釜内气相空间，同时反应釜内实验物料总体积少造成水相偏少，搅拌桨置于釜内上层油相中不能有效分散油水相；实验人员加入双氧水时，双氧水跟大量水相接触导致分解产生氧气的双氧水占比大大增加；产生大量氧气快速进入釜内气相空间，超过了装置氮气保护置换速率；大量氧气与釜内气相空间的四氢呋喃蒸汽混合，形成超过爆炸极限的混合气体，实验过程中静电放电产生电火花，引起反应釜内混合气体爆炸，造成事故。

睿腾公司安全生产管理制度不健全，未制定安全生产教育培训制度、安全风险分级管控制度、安全检查和事故隐患排查治理制度等法律法规规定应建立的安全生产管理制度。对新进员工的安全生产教育和培训缺失，对实验的安全风险辨识评估不足，对实验过程监管缺失，无详细实验记录，安全隐患排查缺失。

(1) 强化实验室安全主体责任落实。深刻吸取上海睿腾医药事故的关键教训——企业因未切实履行安全生产主体责任，导致制度、投入、培训等多环节缺位。须进一步从事故中加深对实验室安全管理的重要性的认识：安全责任须层层传导至每个实验环节、每位相关人员，避免“重实验进展、轻安全保障”的倾

向；同时借鉴本次事故中企业需加强安全投入、风险预判、警示教育的整改方向，强化对实验室安全工作的重视程度，将安全理念融入日常管理，为后续安全工作落地奠定意识基础。

(2) 规范校内实验场地使用管理。本次事故涉事企业上海睿腾医药的经营场地，由上海长利绝缘材料有限公司出租，长利公司因未与承租方明确安全生产管理职责、未规范场地出租安全管理，被认定需承担相应责任。结合长利公司在此次事故后需整改的场地管理思路，建议若实验室存在对外合作使用或校内跨院系共用等情况，须在实验室委托管理单位安全责任人的协调下，推动相关方通过书面签订责任书及会议纪要等方式，细化使用方与管理方的安全责任范畴；建立项目安全准入沟通机制，共同评估项目安全性，定期核查安全培训、风险告知和管理落实情况，防范责任衔接风险。

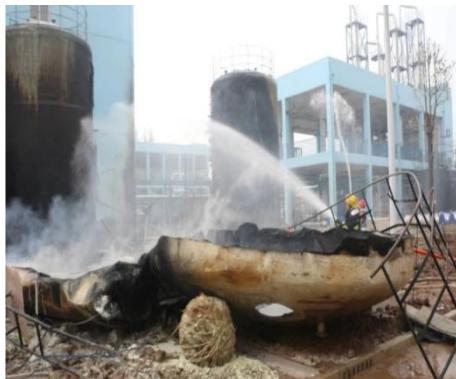
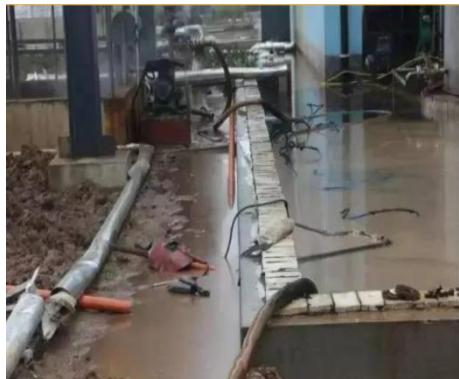
根据湖北省荆州市应急管理局网站发布的关于“石首市能特科技（石首）有限公司‘4·16’一般爆燃事故调查报告”的有关内容，2017年4月16日14:24，位于石首市东升化工园区平安大道78号的能特科技（石首）有限公司第五车间的废水收集罐发生爆燃事故，造成2人重伤，经送医抢救无效死亡，直接经济损失212万元。

动火人林岚及监火人黄关云在安装事故罐酸水进料管线时，在事故罐顶部违章动火，引燃事故罐内气相空间爆炸性可燃气体（后经追踪取样分析残余物料中四氢呋喃质量百分比约为3.66%），导致事故罐爆燃，事故造成2人重伤，后经抢救无效死亡。动火人林岚未按动火作业票要求在安全区域动火是造成本次事故的直接原因。

一是动火作业票审批不严。石首能特动火作业票审批人未安排人员进行现场监火，石首能特20000t/Ac001项目施工负责人刘继壮未经授权，承接安装工程劳务分包合同范围外的工程，且以南化建名义违规在企业（车间）生产负责人核实处签字，也未明确告知施工人员现场存在的危险有害因素，安排林岚、黄关云进行动火作业。

二是安全巡检力度不够。石首能特安全管理人员在巡检过程中未及时发现并制止施工人员在事故罐顶部动火的违规行为。

三是石首能特安全管理存在漏洞。石首能特分管生产负责人童兆军安排石首能特项目安装工程合同劳务分包方负责人刘继壮进行工程安装合同之外的劳务活动，作为石首能特动火审批人对生产工艺、动火作业审批流程不熟悉，对岗位存在的危险有害因素辨识不全。同时，公司所在辖区在项目建设中对安全生产重视不够，对区域内企业安全生产监督检查不到位。

一是各级各类人员要层层落实安全生产责任制，认真履行岗位职责，加强特种作业过程的安全管控，及时督促加强单位内部管理，对各类作业加强监管，防止安全事故发生。

二是严格特种作业审批程序，认真核验、规范填写特种作业票，确定特种作业防范方案。

三是施工单位在实施动火前，应进行详细的危险性分析，明确负责人、动火人、监火人等，在由专人监护的前提下规范动火，根据现场情况清除动火点附近的危险物品并配备足够数量的应急物资。要进一步提高现场作业人员安全意识和操作技能，对作业人员进行再教育、再交底，同时要加强制度的执行力，进一步完善安全技术措施。

四是要针对本单位的特性制定详尽的事故隐患排查及预防制度，对生产安全事故隐患及时采取有效措施，落实整改，杜绝各类事故的发生。

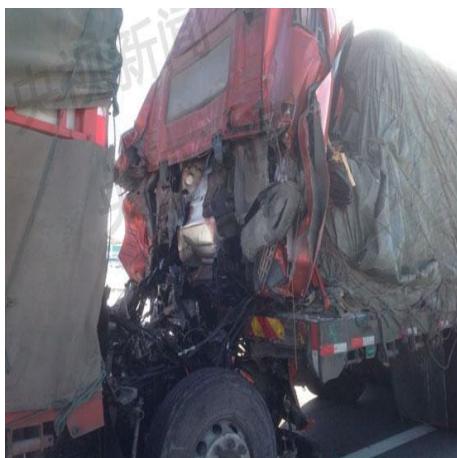
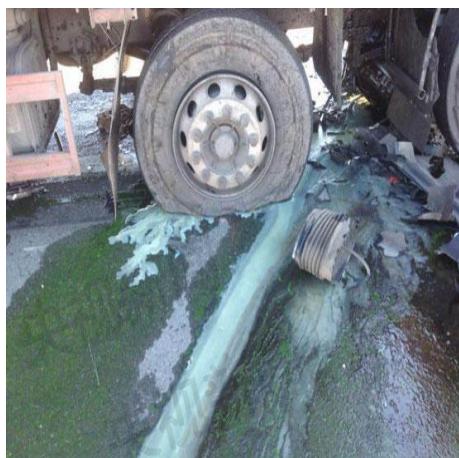
据央视新闻 2016 年 1 月 27 日报道，当日 7 时 30 分，连霍高速甘肃柳园段 2763 公里处（新疆至甘肃方向），两辆重型货车追尾，后车 2 人被困。经勘查，后车装载 31.68 吨（176 桶）四氢呋喃（易燃易爆、遇水燃烧且剧毒），事故致 2 桶泄漏。交警、消防迅速处置，酒泉消防调派防化防爆装备控风险，高速交警实施交通管制防二次事故。

结合公开信息及通用规范，现场后续采取三项关键措施：一是消防用喷雾水枪稀释四氢呋喃蒸气，用专用吸附棉收集泄漏液防污染；二是调派防爆空罐车，防静电、防撞击转移剩余 174 桶四氢呋喃；三是环保部门监测周边空气、土壤，确认无大面积污染。被困 2 人经专业破拆脱困，无生命危险。快速交通管制、专业防化装备投入、规范收集转移，是避免次生灾害的核心。
